NUMMER 6/2006

Brigitte Ascherl

Der Kammerlanderhof in Thurn

Restaurierung und Neubelebung eines Denkmals der Osttiroler Volkskultur

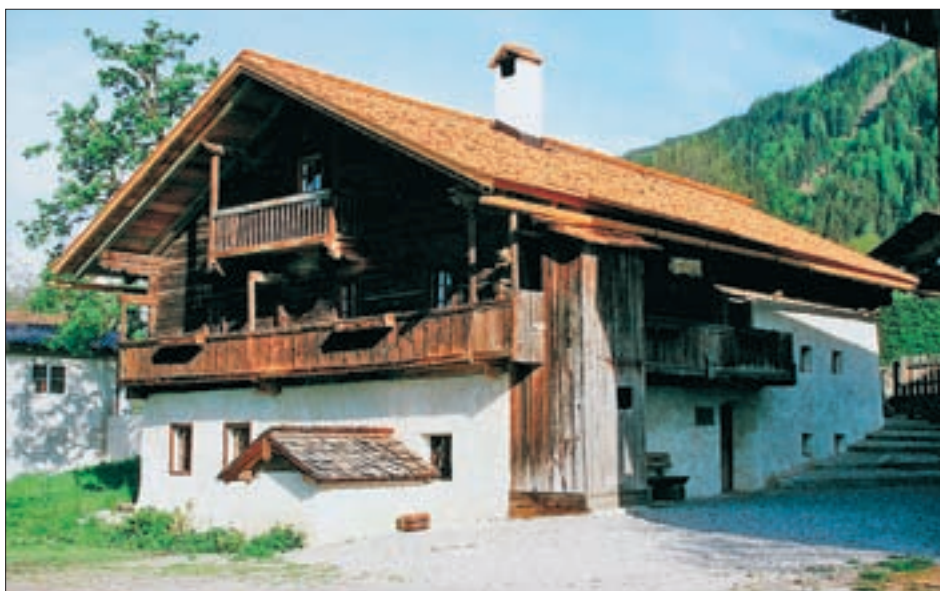
*Außenansicht des Kammerlanderhofs in Thurn nach der umfassenden Restaurierung (Aufnahme Ende Mai 2006).
Foto: Raimund Mußhauser, Thurn*

bracht, der sich in seinem Erscheinungsbild dem Jahrhunderte alten Holz des Obergeschosses anpasst. Im Frühjahr 2006 konnte als besonders kostenaufwändiger, aber für die historische Charakteristik des Kammerlanderhofes unabdingbarer Schlusspunkt der Außenrestaurierung die Holzdeckung des Daches mit geklobenen Lärchenschindeln vorgenommen werden.

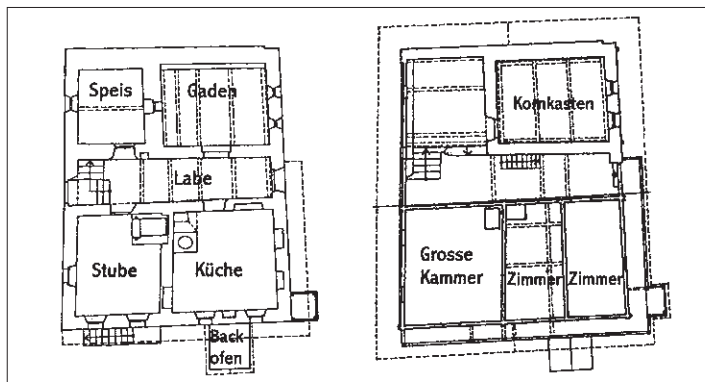
▲ Grundrisse von Erdgeschoss (l.) und Obergeschoss (r.).
Zeichnung: Sima und Ursula Wackenreuther, Bundesdenkmalamt Wien

Die Paarhofanlage ist mit dem First senkrecht nach Norden verlaufend in den Hang gebaut. Das östlich des Stubenhauses liegende Wirtschaftsgebäude, ein Pfeilerstall mit Stall im Untergeschoss und Tenne im Obergeschoss, stammt aus dem 20. Jahrhundert². Das zweigeschossige, in Mischbauweise (Erdgeschoss gemauert, Obergeschoss in Holzblockwerk) errichtete Wohnhaus mit Satteldach ist durch einen Mittelflur traufseitig erschlossen. An der südlichen Giebelwand ragt der von der Küche aus zu bedienende Backofen als eigener kleiner Baukörper vor. Unter der Stube befindet sich ein Kellerraum, der über eine Außentreppe an der Südwand des Hauses erreichbar ist. Im Obergeschoss zieht der Söller entlang der Süd- und Ostwand, im Bereich der Dachkammer ist ebenfalls ein Balkon angebracht, hier sind an einigen Baudetails (z. B. Konsolen) barocke Stilelemente erkennbar. In der Südostecke springt der hölzerne, über beide Geschosse reichende Abortanbau vor. Man betritt das Stubenhaus durch das Segmentbogenportal an der Ostseite, eine weitere Tür im Westen führt in den Garten. Der Mittelflur, die „Labe“, trennt die südseitigen Wohnräume von den Vorratskammern im Norden. Die Portale zu den einzelnen Räumen sind, bis auf den Stubenzugang, segmentbogig mit tiefen, abgefasten Gewänden. Südöstlich befindet sich die Rauchküche mit dem Schliefkamin in der Nordwestecke (darunter ist die Ofentür zum Stubenofen angebracht). An der dick verrußten Decke

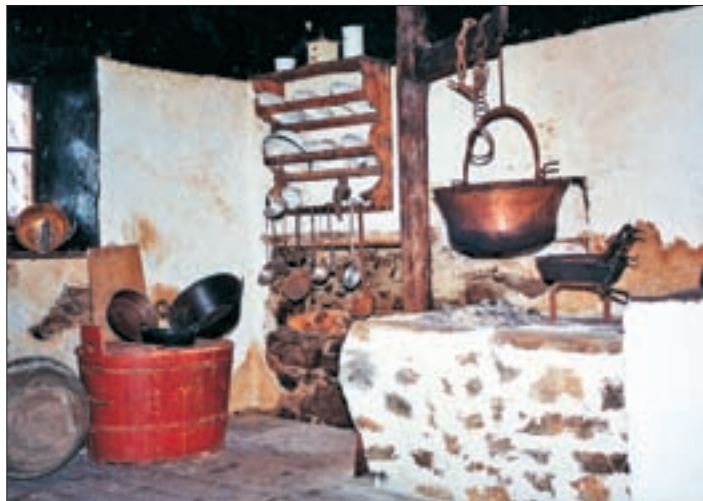
Die Rauchküche nach der Restaurierung mit der rekonstruierten offenen Feuerstelle (2004).

Im Frühjahr/Sommer 2003 konnte die Restaurierung von insgesamt fünf Räumen abgeschlossen werden (Fa. Oberhollenzer, Maurerarbeiten, und Restaurator Werner Mühlburger, Tischlerarbeiten). Stilgerecht und mit Sorgfalt im Detail, ist es gelungen, das historische Erscheinungsbild wiederherzustellen. In der Rauchküche wurde die alte Rußschicht gesichert, wobei man die bereits durch Ablätterungen entstandenen Fehlstellen retuschierte, die Wände wurden mit Kalkmörtel geputzt. Der völlig unpassende rezente Verputz in der Labe wurde abgenommen, nach Hinterfüllung der Fehlstellen mit Kalkmörtel wurden die Wände mit Sumpfkalk lasierend getüncht, sodass ihre ursprüngliche lebendige Struktur wieder voll zur Geltung kommt. Auch in der Stube wurden die abblätternden Putzschichten abgenommen und stilgerechter Kalkputz aufgetragen, der regionaltypische Stubenofen glatt verputzt und die Wände hinter dem Stubengetäfel trockengelegt⁷. Das Getäfel selbst wurde stilgleich mit altem Holz im Bereich der umlaufenden Stubenbank erweitert, um bei Veranstaltungen den gewünschten Sitz-

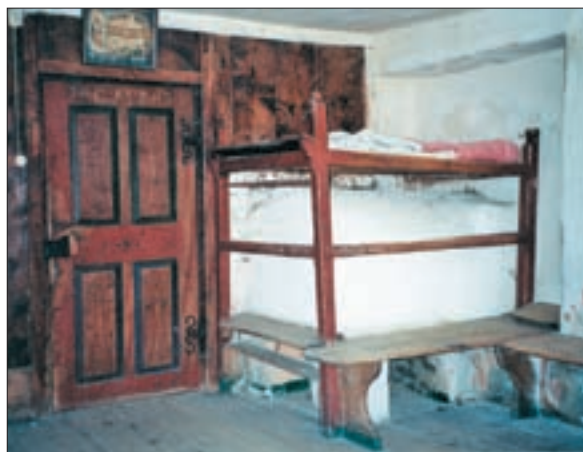
Die Stube vor der Restaurierung (2001).

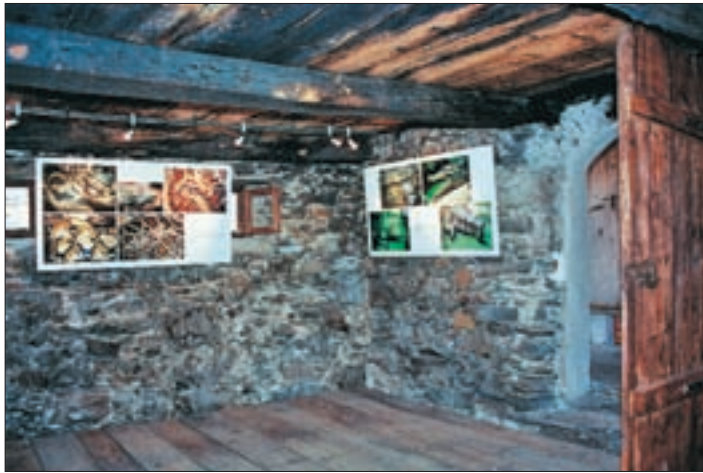
„Gaden“ mit Ausstellung (2004).

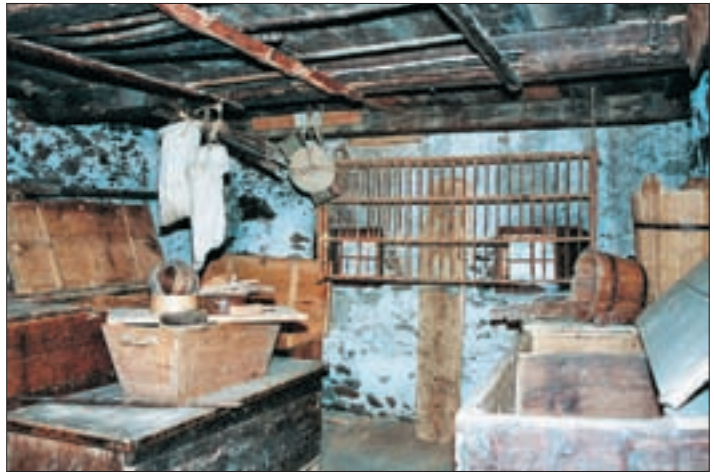
Kornkasten des Kammerlanderhofes.

Als Museumsräume präsentiert werden die Rauchküche mit der alten Einrichtung und den Kochgerätschaften und der Kornkasten. Die kleine Schlafkammer wurde mit Einrichtungsgegenständen bzw. Mobiliar hauptsächlich der Jahrhundertwende um 1900 adaptiert und bietet dem Besucher Einblick in die bäuerliche Wohnkultur dieser Zeit. Im Unterdach ist eine ständige volkskundliche Schau zum Thema bäuerliches Wirtschaften (vgl. oben) eingerichtet; Machelkammer, Schusterstube, Leinenerzeugung, Spinnen, Weben und ein Schaukasten mit Gegenständen zum Thema Volksfrömmigkeit (mit Wallfahrtsbildchen, Rosenkränzen usw.). Die Stube kann sowohl als Schauraum als auch als gemütlicher Mittelpunkt des Hauses z. B. für Dichterlesungen genutzt werden. Die Labe, der Gaden und die obere Kammer bieten für Ausstellungen gute Bedingungen und sind mit dem notwendigen Equipment (Licht, Schautafeln etc.) ausgestattet. Der Verein hat in der Sommersaison einen wöchentlichen Museumstag eingeführt, an

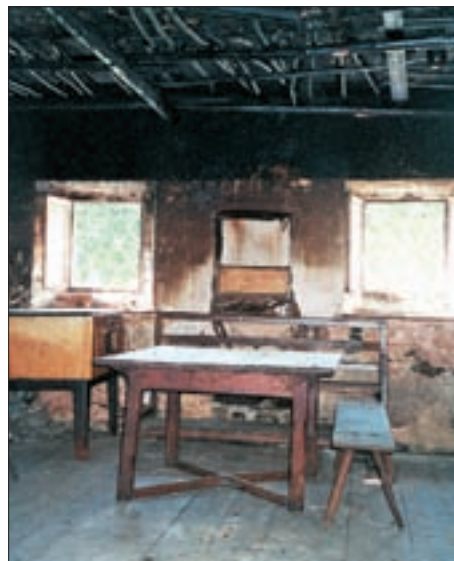
Rauchküche vor der Restaurierung.

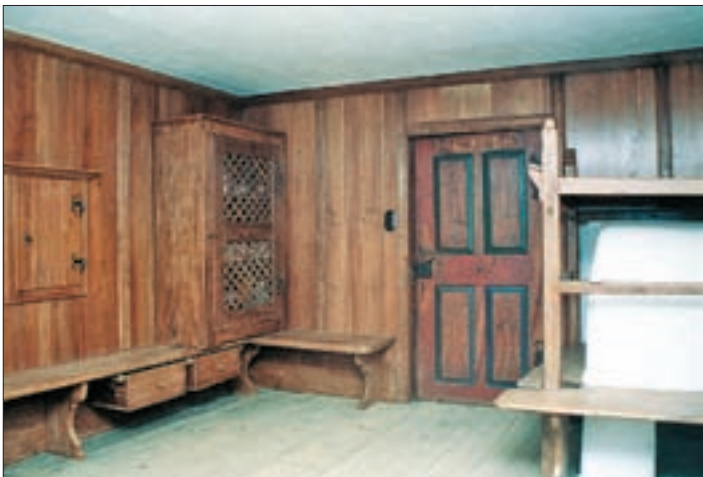
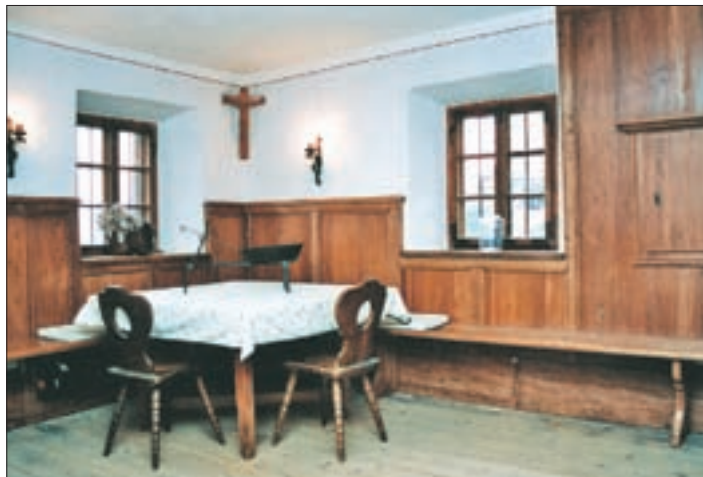
Zwei Blicke ist die Stube nach ihrer Restaurierung (2003).

komfort sicherzustellen. Ein im Zuge der Arbeiten hinter der Täfelung gefundenes originales offenes Wandschränkchen (wohl noch aus der Bauzeit) wurde einbezogen, auch das „Ofengschal“ die Stubenbank und der Speiskasten wurden restauriert. Bei der Sanierung der großen Kammer im Obergeschoss kamen unter zwei Putzschichten des 20. Jahrhunderts hübsche bäuerliche Ornamentmalereien mit Blumenmotiven in den Ecken und im Zentrum des Deckenspiegels zum Vorschein, die retuschiert bzw. rekonstruiert werden konnten. Schließlich wurde der „Gaden“ mit einem Bretterboden versehen. Es konnten auch ein Großteil der Fenster, der Türen im Inneren und die Stiegegeländer saniert werden.
